I09,035_C_Instruktioner byte internmotor och internskruv
EcoTec pelletsbrännare.

Information angående internmotorer samt internskruv till EcoTec pelletsbrännare.

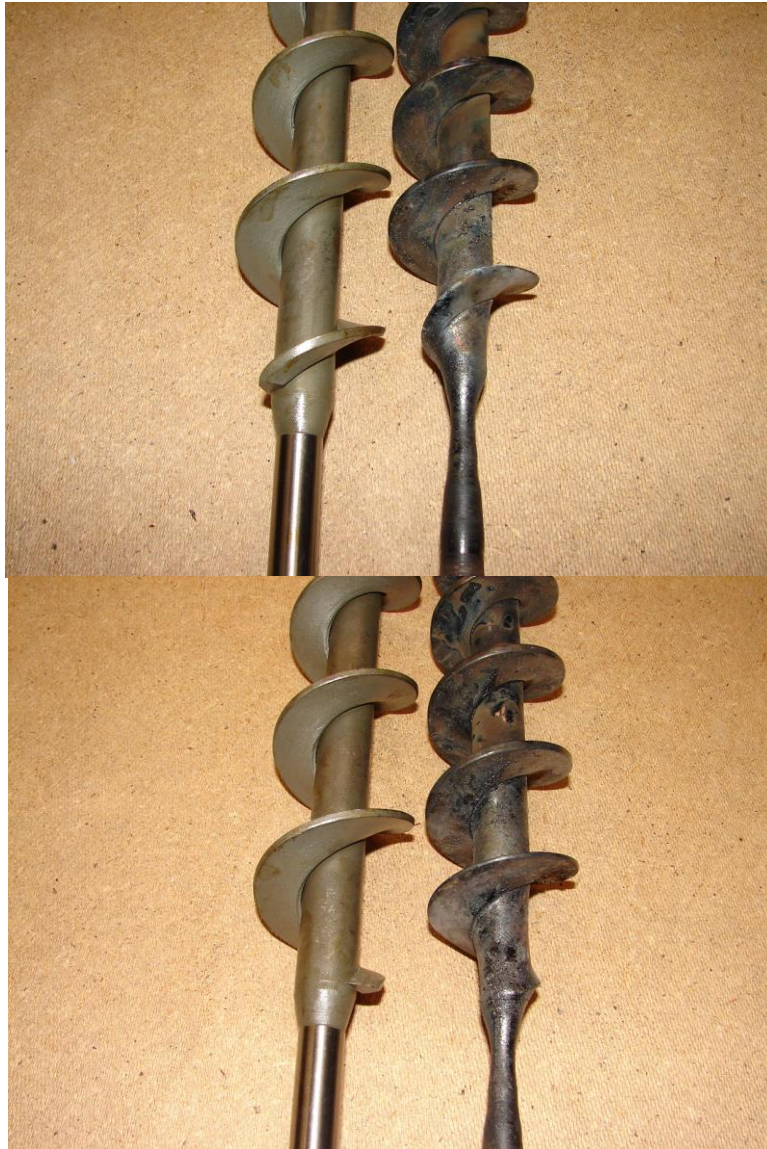
Vid byte av internmotorer till pelletsbrännare ska man vara uppmärksam på hur internskruv samt lager fungerar och ser ut.

1. Skruven till höger på bilderna där spiralen är nedsliten fungerar som press istället för skruv vilket leder till högt moment på internmotorn samt försämrad pelletsqualite i brännkoppen. Detta betyder att en ny motor i kombination med denna skruv kommer att fungera under en kort tid, sedan kommer förmodligen växellådan att haverera.

2. Kullagret i lagerhållaren som CaminaEcoTec levererar idag är av hög kvalite med förbättrad tätning (röd tätning) men bör bytas vart annat år eller vid en eventuell bakvärme. Vid bakvärme finns risk att plasttätningen i lagret deformeras, vilket kan betyda att spån kommer in i lagret med haveri på motorns växellåda som följd.

3. Oljebrons-lagren i sluss/brännare ska bytas om dom är deformerade, eller inte sitter fast i sluss/brännare, för att lagren inte ska torka ut kan man droppa lite olja på dem några gånger om året.
